FORENZIČKA ISTRAŽIVANJA KRATKOG SPOJA KAO UZROKA POŽARA

Sažetak: U radu je dat prikaz laboratorijskog ispitivanja kratkih spojeva sa idejom otkrivanja prisustva O2 u provodnicima u kojima je uočeno stapanje u toku požara. Korišćeni su optički mikroskop i skenirajući elektronski mikroskop (SEM) sa energodisperzionim spektrometrom (EDAX), kao i strukturalna analiza bazirana na rendgenskoj difrakciji. Pripreda uzorka je obuhvatila brušenje, poliranje i hemijsko nagrizanje. Takođe, u svim slučajevima je utvrđeno da li je provodnik na kome je uočeno topljenje bio u atmosferi koja sadrži ili ne sadrži O2. Za pravilno tumačenje rezultata laboratorijskog ispitivanja neophodno je poznavanje okolnosti koje su dovele do nastanka požara i dinamike njegovog razvoja. Da bi se doneo pouzdan zaključak o uzroku, potrebno je napraviti ili uvidjaj na mesta požara ličnim prisustvom, ili kasniji uvid u mesto događaja uz pomoć foto-dokumentacije, da bi se video centar požara i ocenila dinamika razvoja požara. Samo tada je moguće izjašnjavanje o prirodi ispitivanih kratkih spojeva, tj. donošenje odluke o tome da li je bio u pitanju primarni ili sekundarni kratki spoj.

FORENSIC STUDY
OF THE SHORT CIRCUI

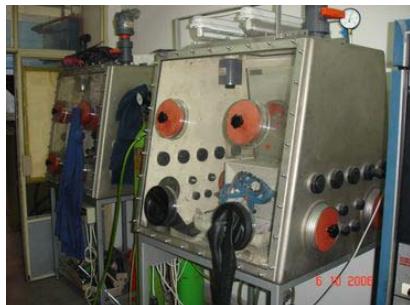
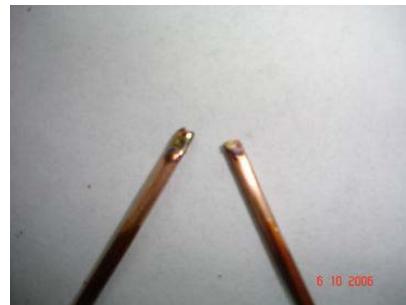
Slika 1. *Boks u kome je simuliran sekundarni kratki spoj i izgled prespojenih provodnika*

Primarni kratki spoj (spoј pre požara), do koga dolazi na vazduhu u sredini koja je bogata kiseonikom, ostvaren je dodirivanjem žica pri kojem je došlo do stvaranja električnog luka i stapanja materijala provodnika – Cu. **Sekundarni kratki spoj** (spoј u toku požara), do koga dolazi u odsustvu kiseonika, a u prisustvu N_2 i gasovitih produkata sagorevanja (CO, CO_2 itd), ostvaren je dodirivanjem provodnika u laboratorijskom boksu, koji je pret-hodno doveden do pritiska od 10^{-2} mbar i u koji je ubaćen N_2 do pritiska od 100 mbar (slika 1). I u ovom slučaju dolazilo je do stvaranja električnog luka i stapanja Cu.

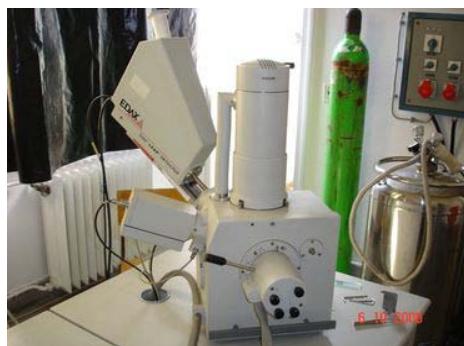
Slika 3. *PHILIPS XL 20 skenirajući elektronski mikroskop sa EDAX-om*

ponovo su zatopljeni i prepolirani za analizu ovim mikroskopom. Izgled SEM mikroskopa *PHILIPS XL 20* sa EDAX-om koji je korišćen za analizu dat je na slici 3.

SEM mikroskop postiže uvećanja do 100.000 puta, tj. ima moć razlaganja od ~ 2 nm uz napone ubrzanja od 30 keV. Energodisperzionu spektroskopsku analizu (kvalitativnu i kvantitativnu) moguće je uraditi u tački po liniji i po površini, i to za elemente od rednog broja 4 tj. od Be. Osetljivost uređaja na prisustvo nekog elementa u uzorku iznosi 0.01 %. Uzorci su posle pripreme izvađeni iz mase za zatapanje i provodnom grafitnom trakom zleppljeni za nosače. Mikrofotografije strukture provodnika dobijene su pomoću ili skenirajućih ili rasutih elektrona, dok je energodisperziona analiza rađena po površini.

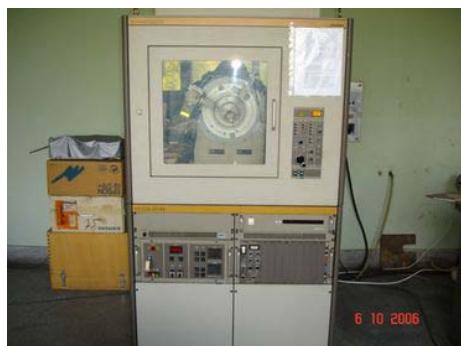
Slika 4. Difraktometar Siemens D500

Strukturna analiza uzorka koji su nastali kratkim spojem izvršena je rendgenskom difrakcionom analizom na difraktometru *Siemens D500* (slika 4).

Difraktometar sa slike 4, *Siemens D500*, projektovan je za određivanje kristalografske strukture materijala, sastoji se od izvora monohromatskog rendgenskog zračenja kome se izlaže materijal i meri ugao difrakcije koji nastaje kao posledica same veličine kristalne rešetke i rastojanja između čvorova u kristalnoj rešetki (Cullity, 1960).

Pre rendgentske difrakcione analize uzorci su izvađeni iz mase za zatapanje. Difrakcionala analiza izvršena je sa KCu_a , filtriranim zračenjem u opsegu uglova 2θ od 10° do 90° sa brzinom skeniranja od $0.02^\circ/\text{s}$.
